**通州院区新增 1 台 DSA 项目**

**竣工环境保护验收监测报告表**

建设单位：首都医科大学附属北京友谊医院

编制单位：北京辐环科技有限公司

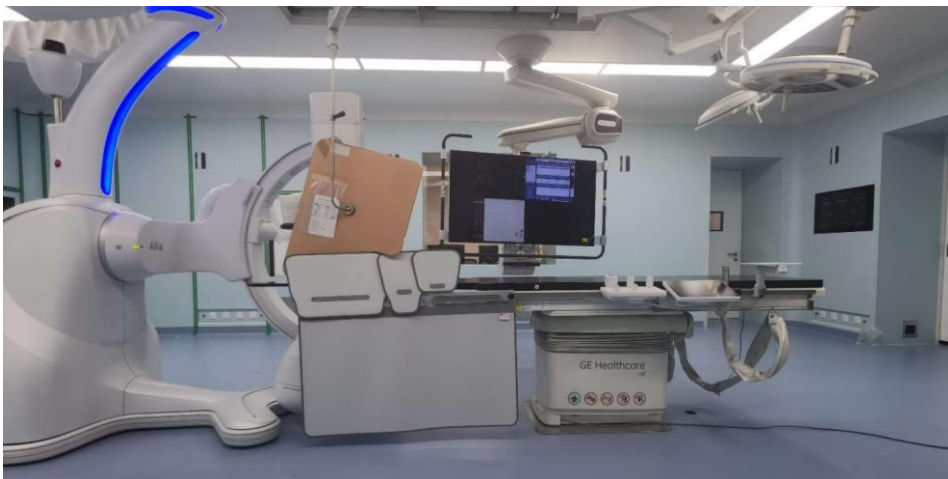
图 2-2 本项目血管造影机 (DSA) 设备图

DSA 适用于心血管、神经系统及全身血管造影和外周介入治疗等。本项目 DSA 机房的 DSA 设备主要用于开展心血管、脑血管、外周介入手术等。本项目设备如图 2-2 所示。

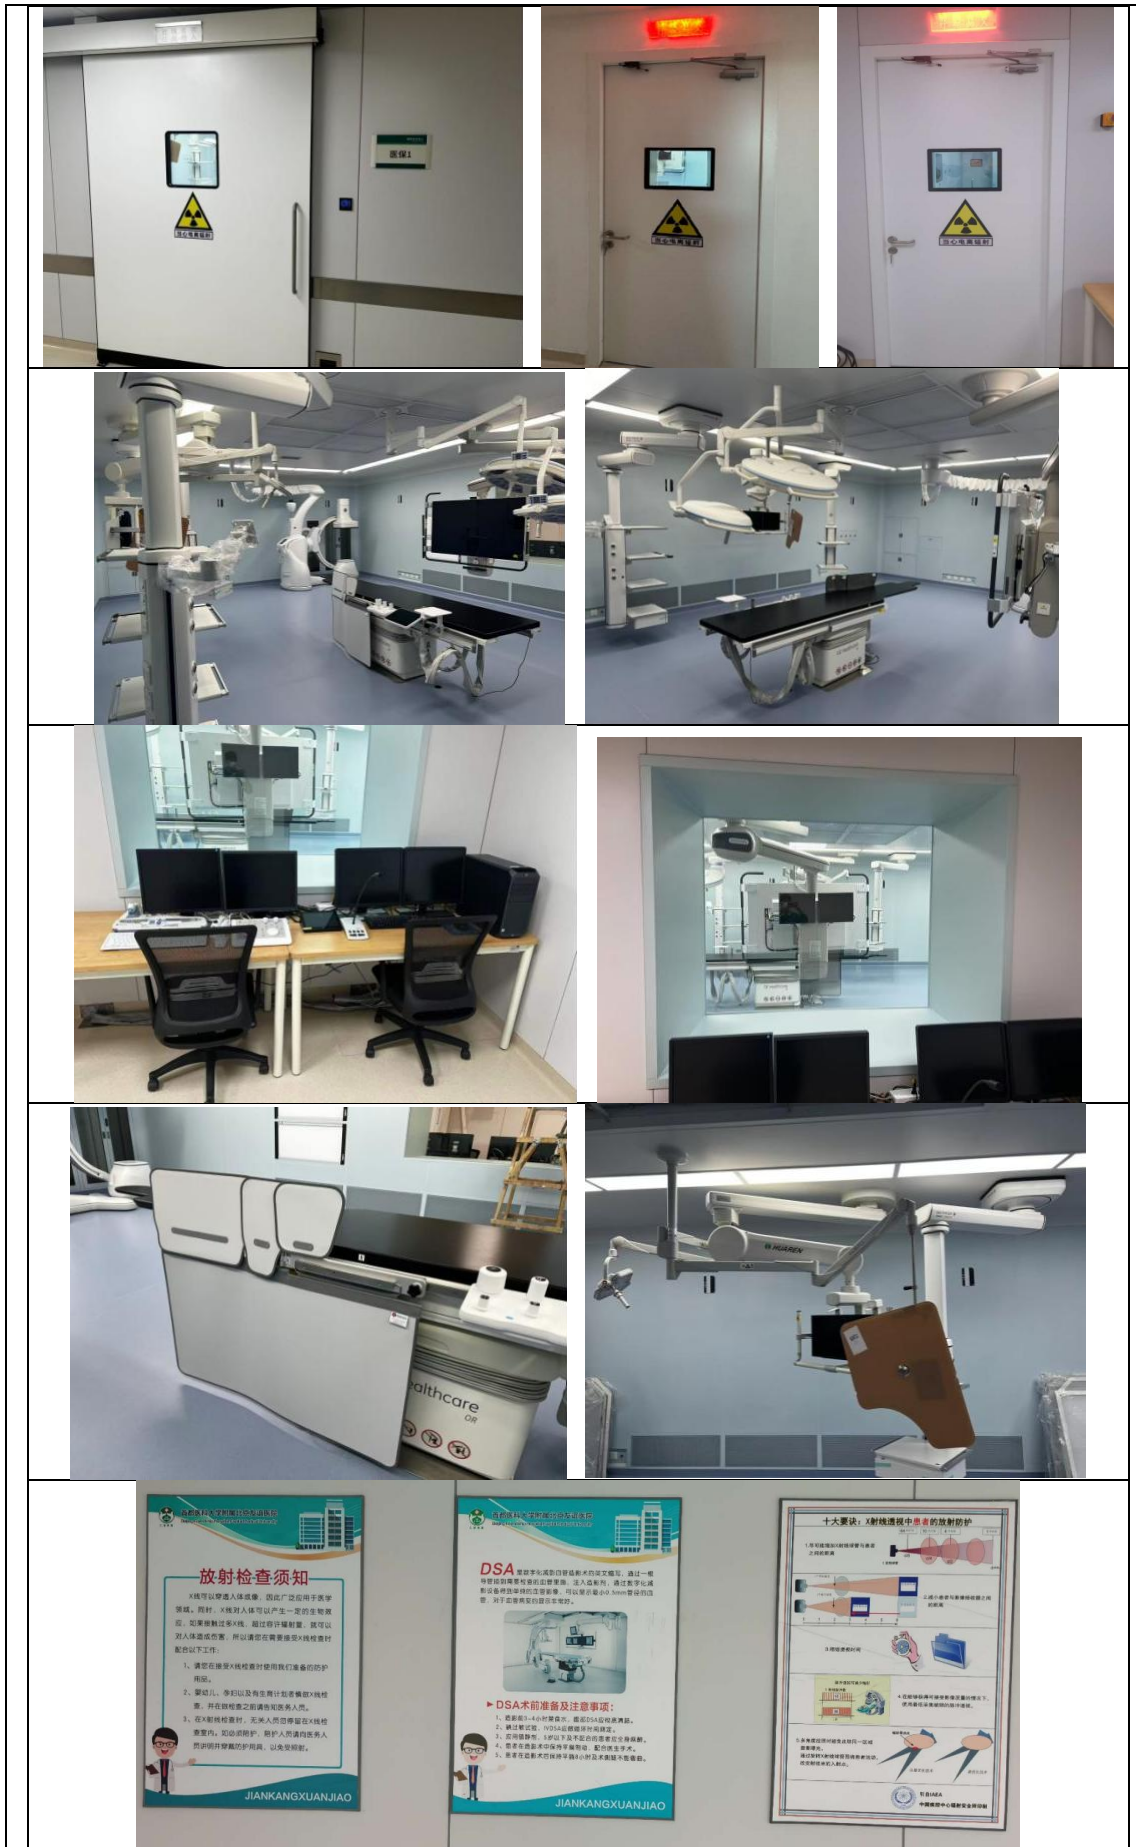
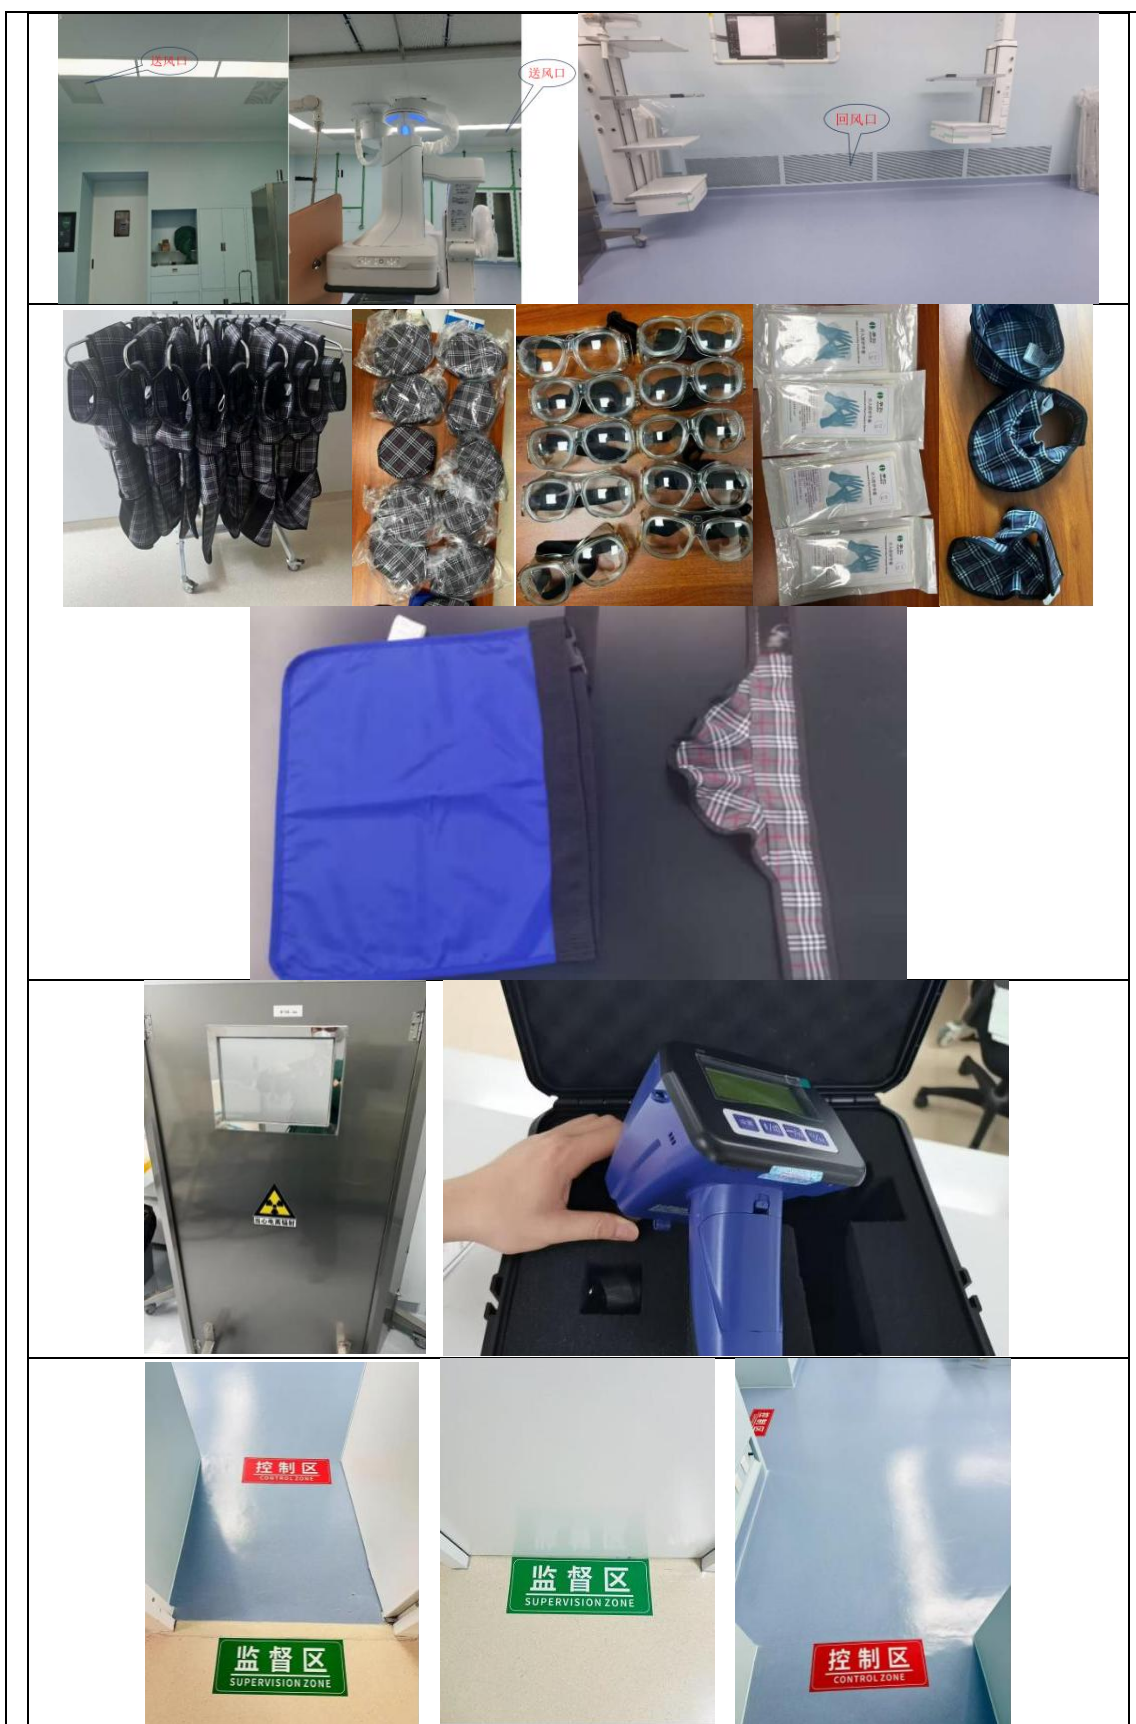
图 3-2 医保 1 室实际配备的相关防护措施现场照片

| 4 | DSA 机房拟采取下列屏蔽防护设施：DSA 机房拟新配备手术床的床上悬挂可移动 0.5mm 铅当量的铅悬挂防护屏 1 个，床侧悬挂含 0.5mm 铅当量的床侧防护帘 1 个，同时拟新增 2mm 铅当量的移动式铅防护屏风 1 个，用于阻挡散、漏射线对辐射工作人员的照射。 | DSA 机房采取铅悬挂防护屏、铅防护帘、床侧防护帘、移动式铅防护屏和个人防护用品等防护措施，防止工作人员和公众受到意外照射。 | 已配备手术床的床上悬挂可移动 0.5mm 铅当量的铅悬挂防护屏、铅防护帘各 1 个，床侧悬挂含 0.5mm 铅当量的床侧防护帘、床侧防护屏各 1 个，同时配备 2mm 铅当量的移动式铅防护屏风 1 个。 | 是 |

DSA 配备的相关防护措施见图 3-2。

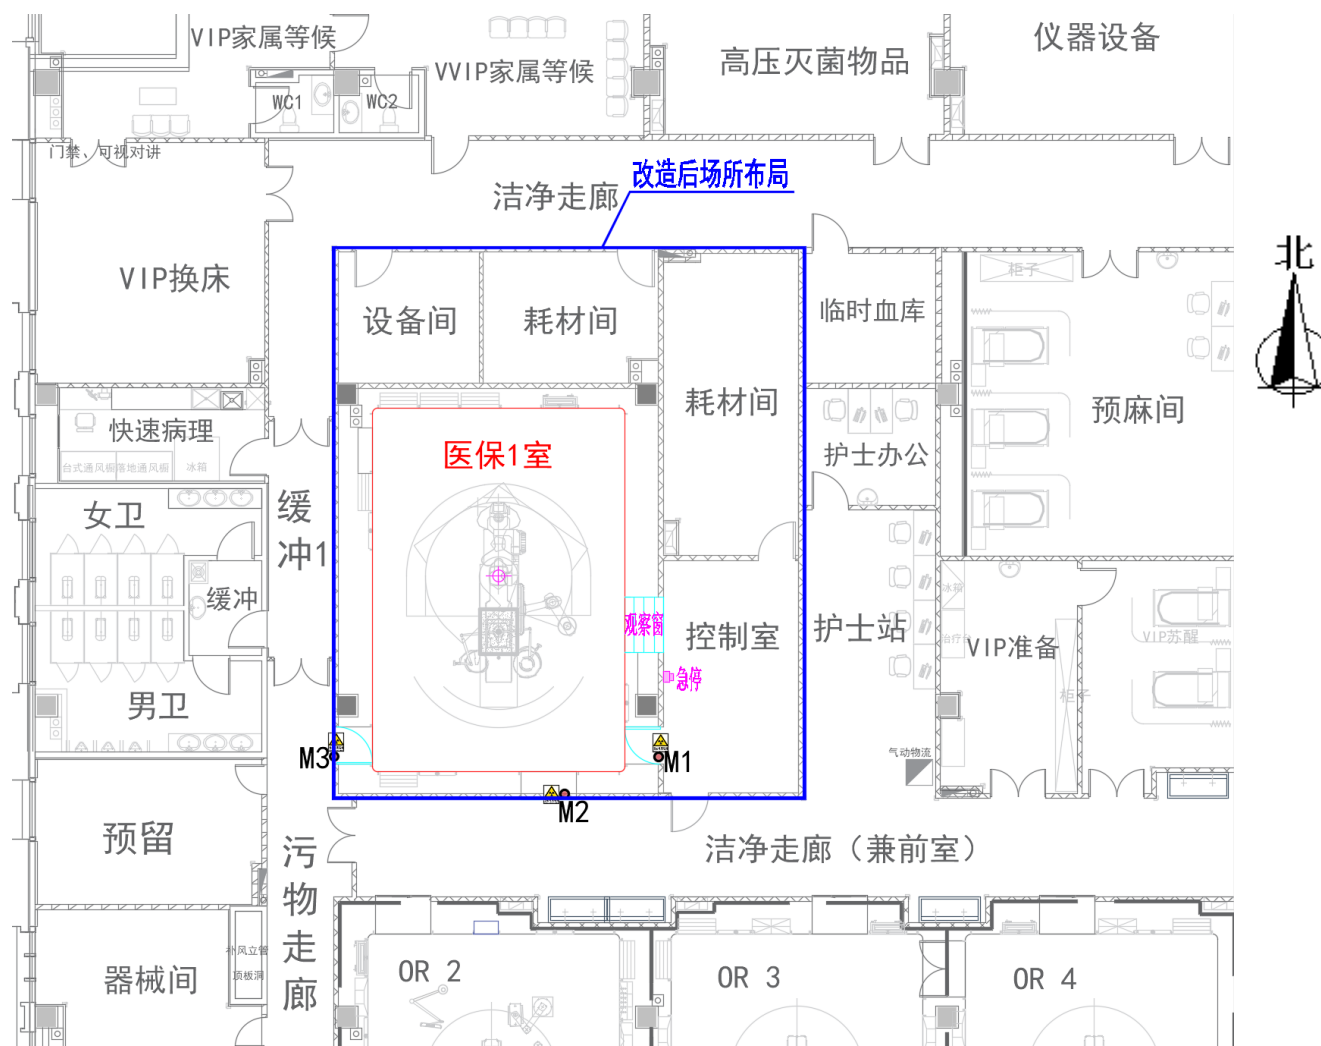
附图4 本项目医保1室建成后平面布局示意图（改造后）

建成后的医保 1 室东侧紧邻为控制室、耗材间，之外为护士站、临时血库等其它场所；南侧紧邻为洁净走廊（兼前室），之外为 OR2~OR3 等其它场所；西侧紧邻为缓冲 1，之外为卫生间、缓冲间等其它场所；北侧紧邻为设备间、耗材间，之外为洁净走廊等其它场所；楼上为设备层；楼下为镜房（内镜器械室）、医护走道、水处理隔间、洗镜室。
